Evaluación integral de desempeño de riego por goteo en el cultivo de Olivo

EEA INTA San Juan

06/09/2018

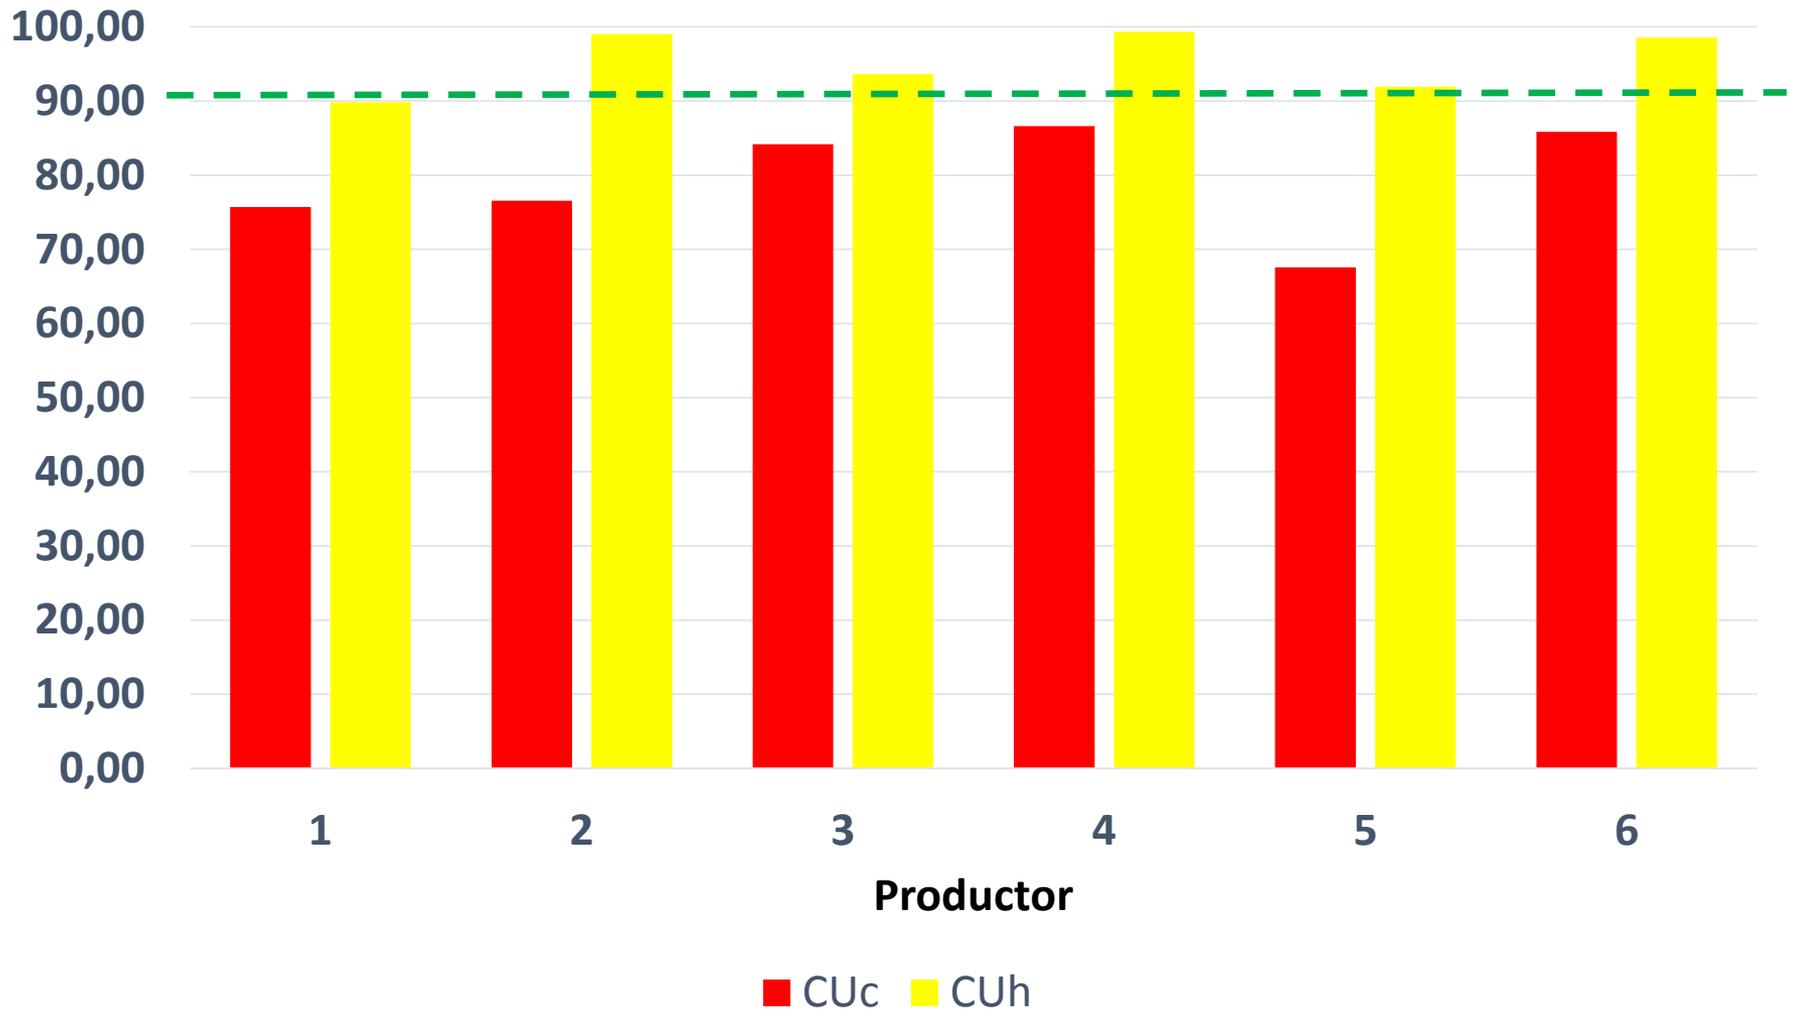
Uniformidad de distribución

La baja uniformidad de distribución de caudales se debe a la elevada variación de emisores, cuya causa principal es el **mantenimiento inadecuado del equipo de riego**

- E_{filtro} baja (60% contra 95% esperado)
- Pérdida de carga en filtros superior al doble de la tolerada
- Ineficiente limpieza de tuberías y emisores: SST en finales de línea de 4700 ppm (< 500 ppm).
- Sobredimensionamiento de tuberías portlaterales, con velocidades < 0,5 m/s

- Sumado a la baja uniformidad de caudales, la presión real de emisores fue diferente a la de diseño, lo que repercute en el caudal del gotero.
- La causa principal fue un mal dimensionamiento de la potencia del equipo de bombeo, con un exceso de presión en equipos chicos (1,7 HP/ha) y baja presión en grandes (0,8 HP/ha).
